**RAPPORT D'ENQUÊTE AÉRONAUTIQUE**  
**A02O0105**

**PERTE DE CONTRÔLE ET COLLISION AVEC LE RELIEF**

**DE L'HÉLICOPTÈRE SCHWEIZER 269C (300C) C-GGUV**  
**EXPLOITÉ PAR SILVERLINE HELICOPTERS INC.**  
**À L'AÉRODROME SU34/HARE FIELD (ONTARIO)**

**LE 18 AVRIL 2002**

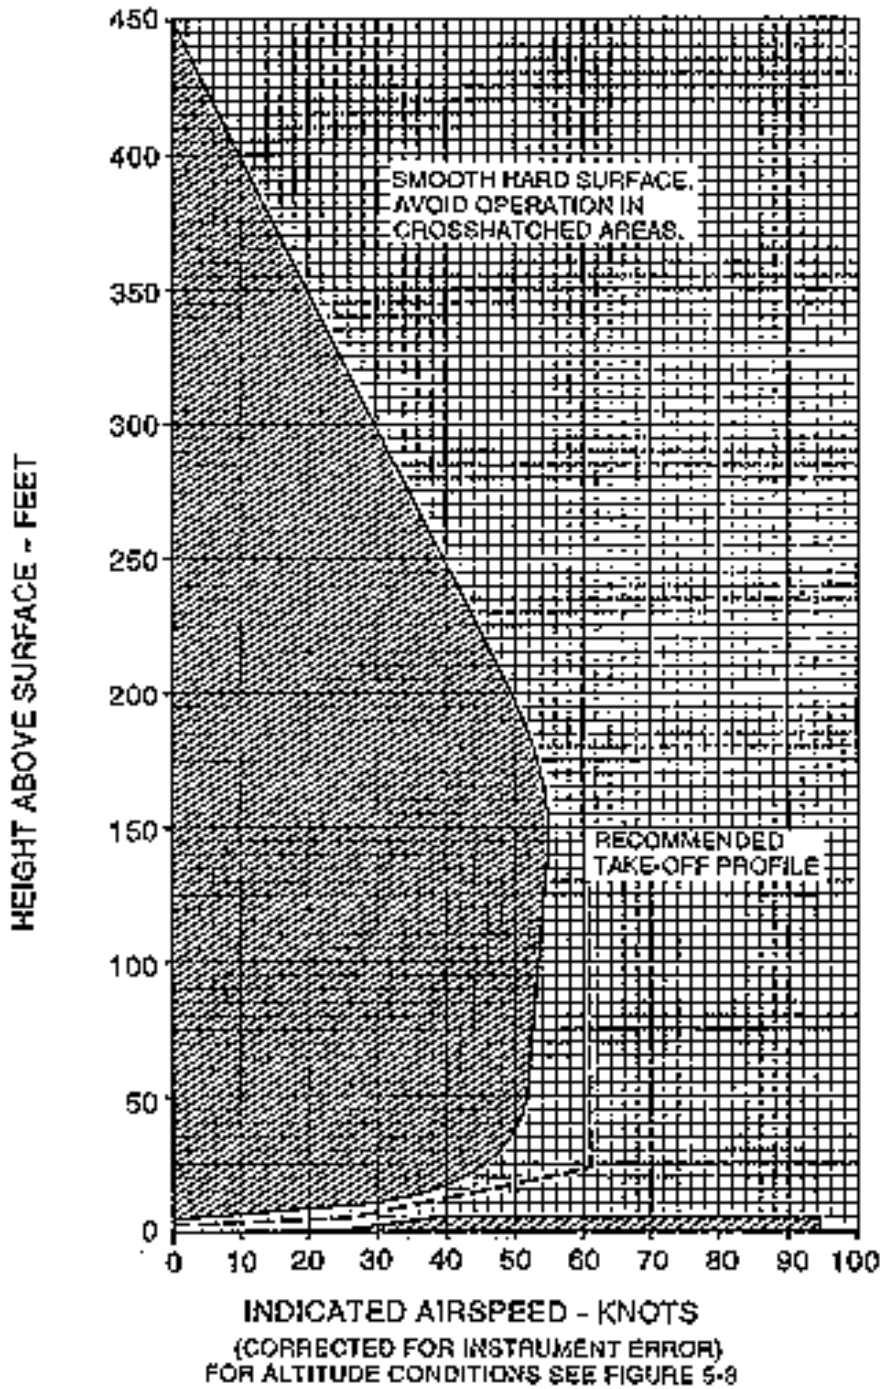
Figure 5-2. Height Velocity Diagram at Sea Level

- La courbe hauteurs/vitesses de la section consacrée aux performances dans le manuel de vol de l'hélicoptère conseille d' [Traduction] *éviter de voler dans des conditions correspondant aux parties hachurées*. La procédure du manuel de vol relatif aux exercices d'autorotation comporte un avertissement indiquant d'éviter, **durant un redressement avec puissance**, des conditions correspondant aux parties ombrées de la courbe hauteurs/vitesses qui pourraient donner lieu à un taux de descente incontrôlable. Il ne dit rien du vol en autorotation dans des conditions correspondant à la partie ombrée de la courbe. Ce silence pourrait être interprété à tort comme une invitation à ne pas

4. L'instructeur a laissé la vitesse et la hauteur de l'hélicoptère évoluer jusqu'à un point où, d'après la courbe hauteurs/vitesses, un atterrissage en autorotation en toute sécurité était peu probable.
